**Líbeznice, pozemek p.č. 552/3 a pozemky v jeho sousedství**

**hydrogeologické posouzení podmínek vsakování srážkových vod**

**Mezi domy Na Mýtě**  
Na Mýtě, 250 65 Líbeznice, k.ú. Líbeznice, parc. č. 552/3, 552/4, 552/138až141

**NÁVRH - DOPRAVNÍ SCHÉMA**

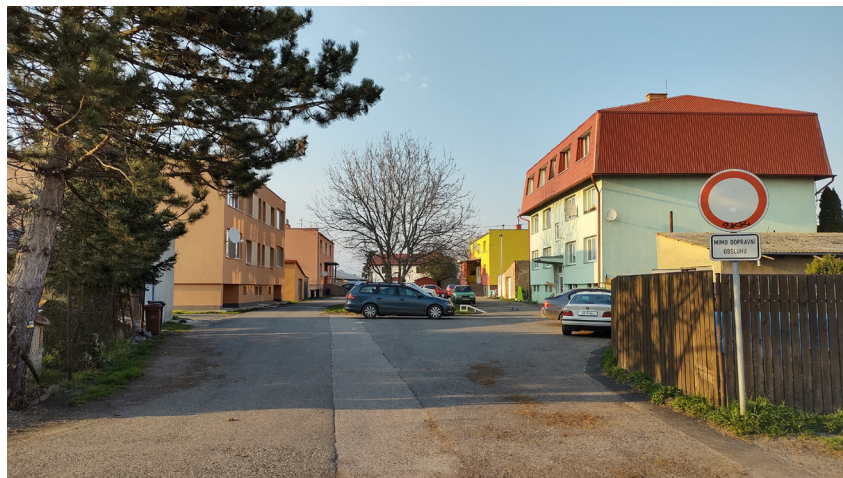
Vjezd do území z ulice Na Mýtě

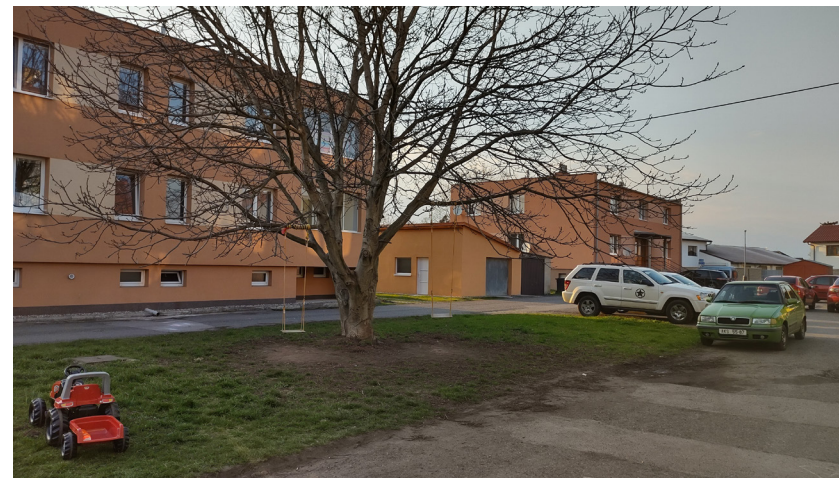
Centrální prostor se stromem  
+ živý zdravý strom s velkou  
korunou (a houpačkami)

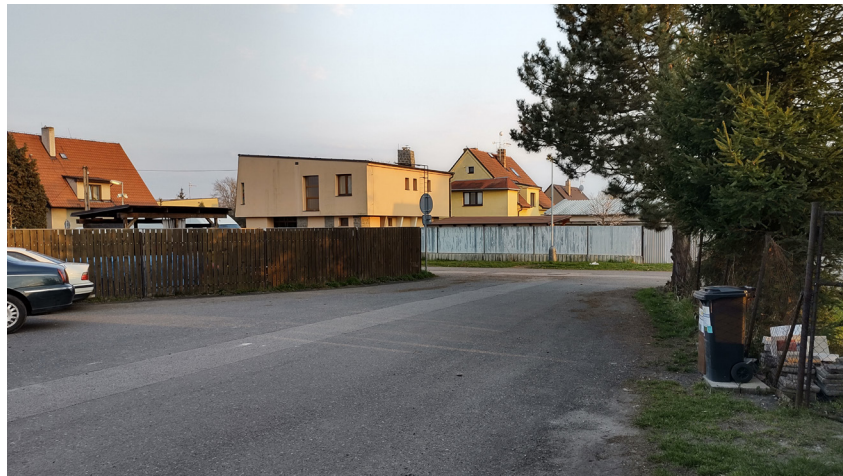
Vjezd do území z ulice Na Mýtě  
- neohraničená asfaltová plocha  
bez krajnice

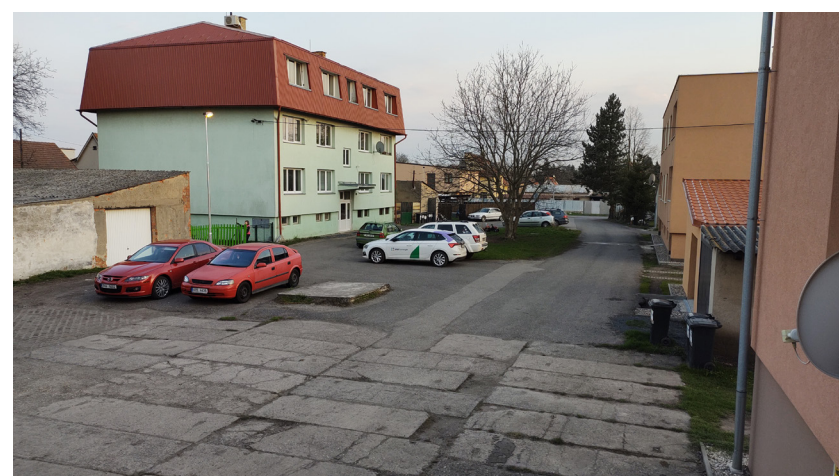
Pohled od severu  
- v území je kromě parkování  
na terénu mnoho vjezdů do  
soukromých garáží.

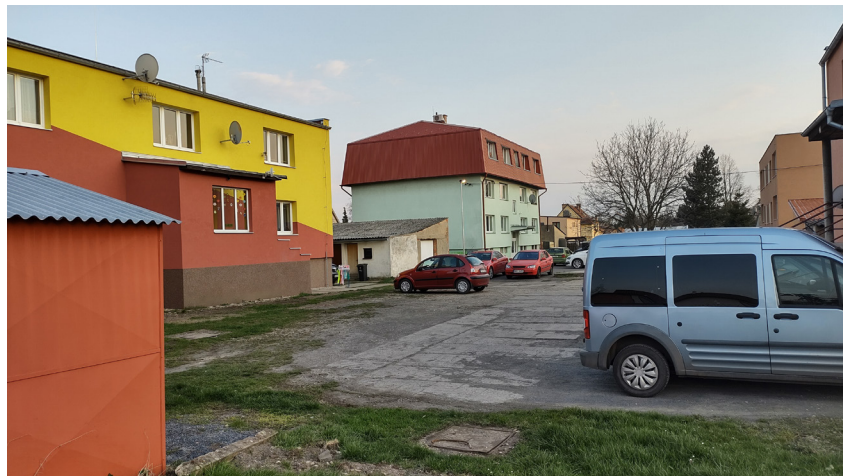
Pohled od severu  
- celý prostor mezi domy je zabraný  
pro parkování, kterému není dána  
žádná koncepce

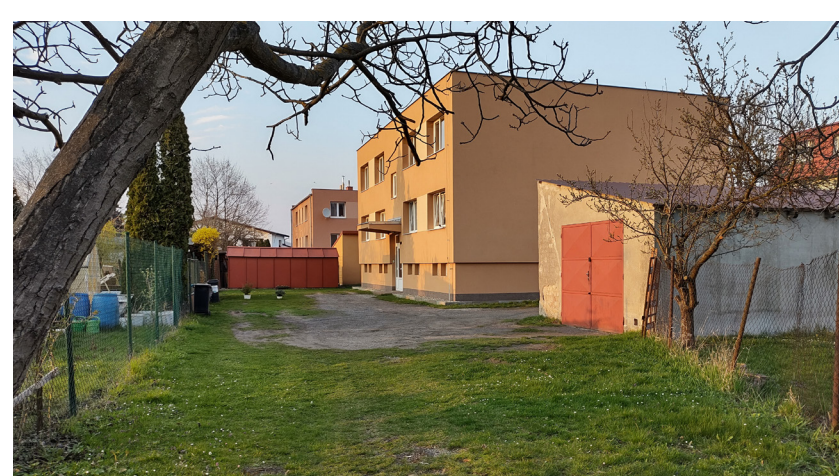
Pohled od jihu  
- neformální vstup do území, který  
je zjevně využíván jako vjezd ke  
garáži

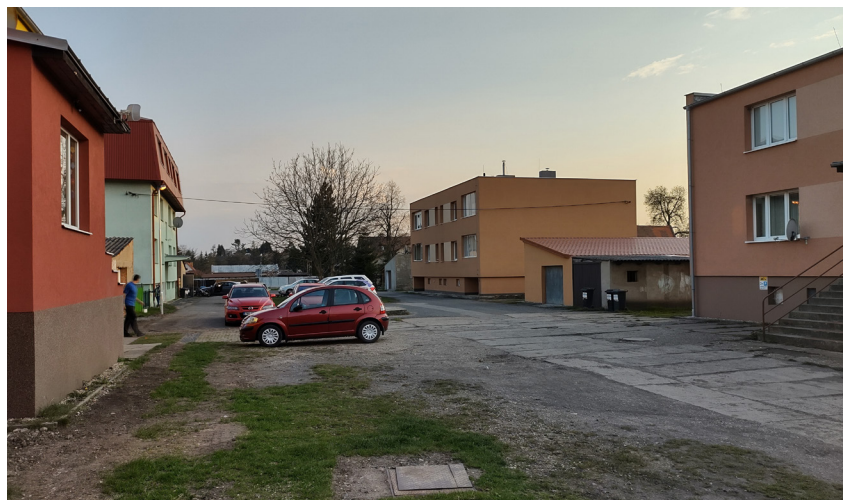
Pohled od severu  
- různé materiály zpevněných ploch  
(asfalt, betonové panely, dlaždice  
a zatravnovací dlaždice, štěrkové  
plochy). Zbytkový neudržovaný  
trávník.

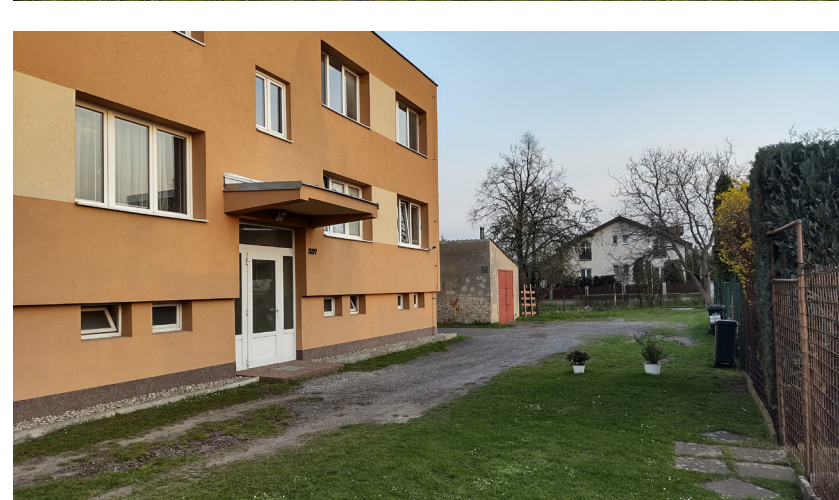
Pohled od jihu  
- jihozápadní dům má vstup ze  
zadní strany. Nutno zřídit plochu  
pro předjezd aut ke vstupu a také  
umožnit vjezd do zadní garáže  
napojený na hlavní prostor.

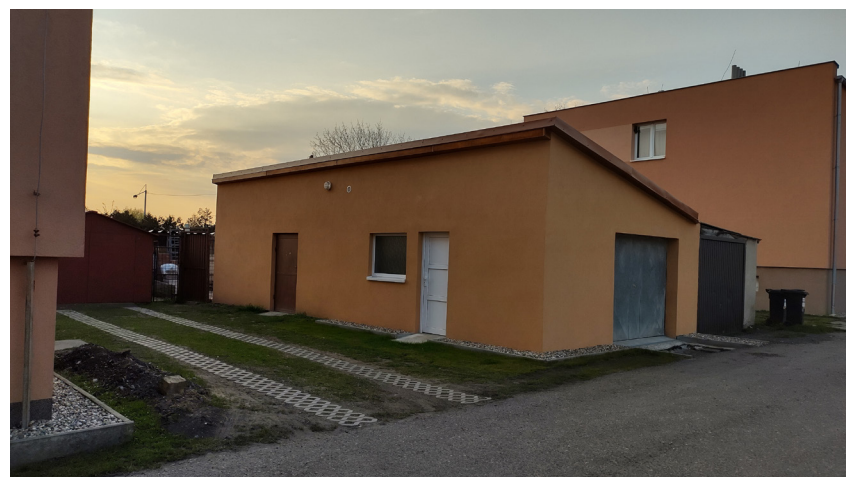
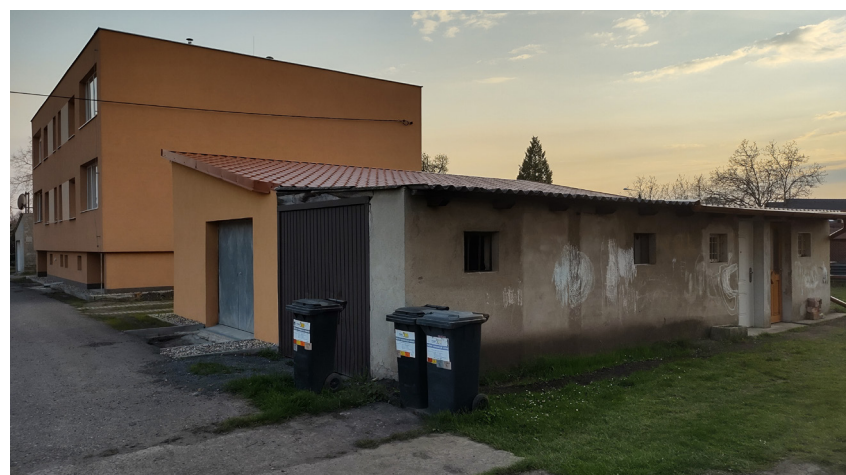
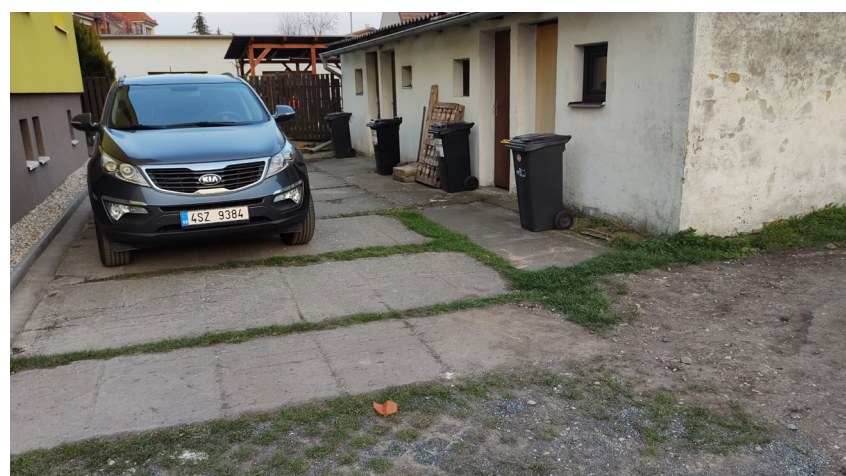
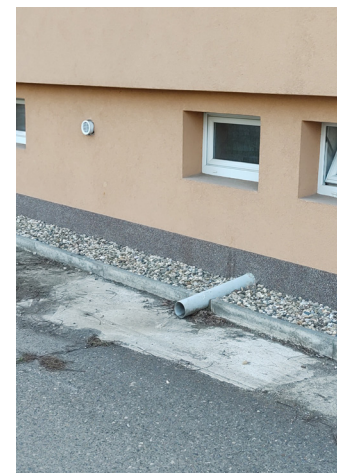
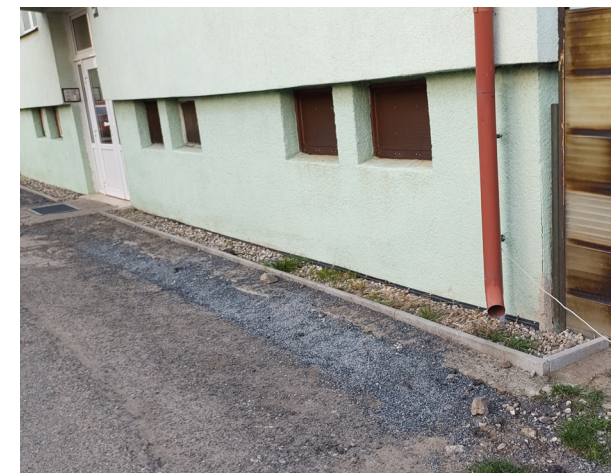
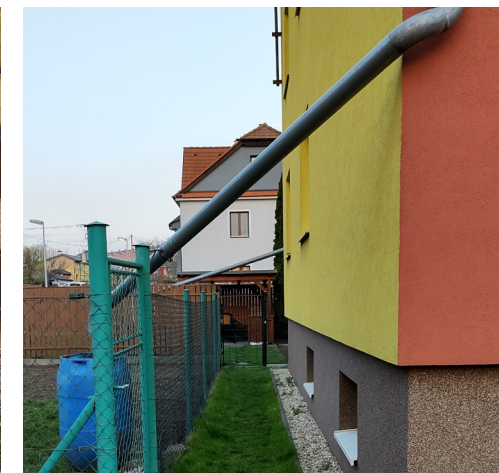
Odvod dešťové vody ze střech přímo na terén, resp. do sudů na soukromých zahradách. Pouze severozápadní dům má svod pravděpodobně do jednotné kanalizace.

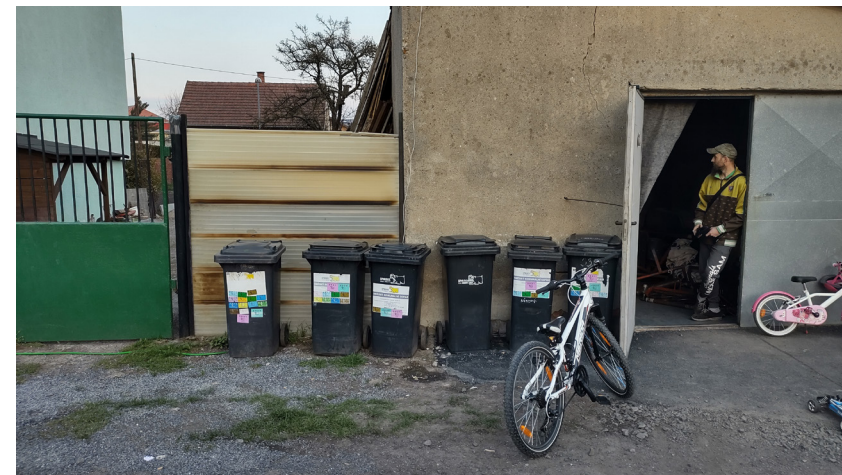
Po celém řešeném území jsou náhodně rozestě popelnice (asi 18 kusů)

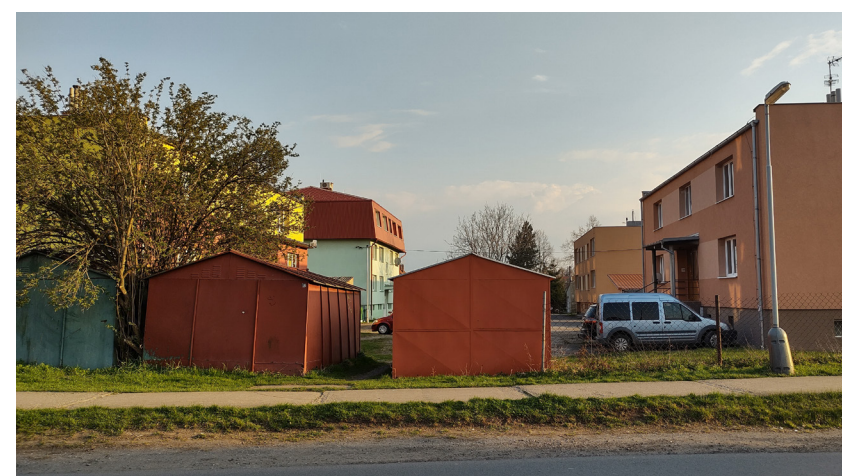
Tři plechové garážičky vlastněné obcí určené k demolici. Budou nahrazeny garážemi se 4 stáními.

Ze severu je území oploceno drátěným plotem. Mezi garážemi je pěšinka, území tedy zůstává prostupné.

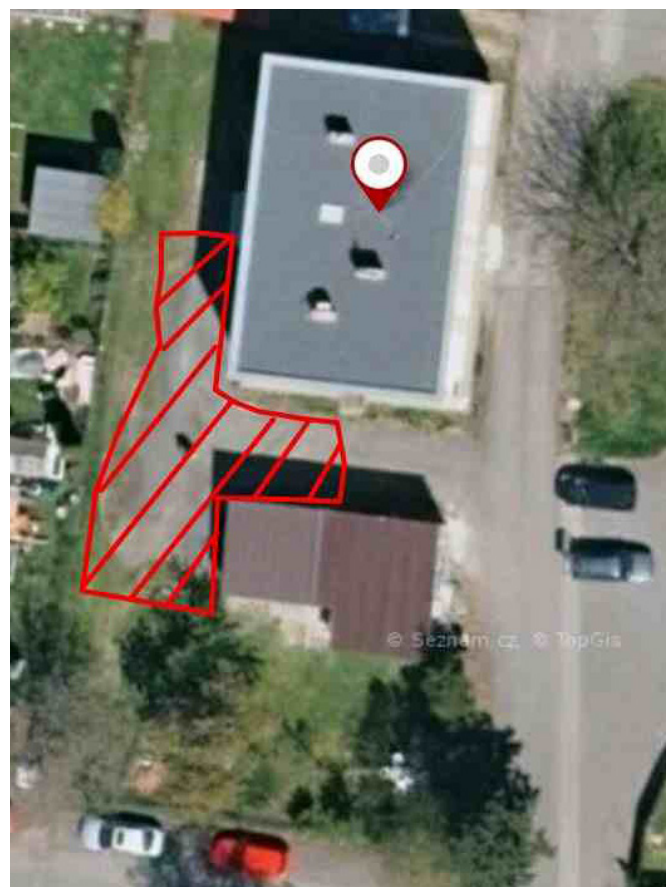
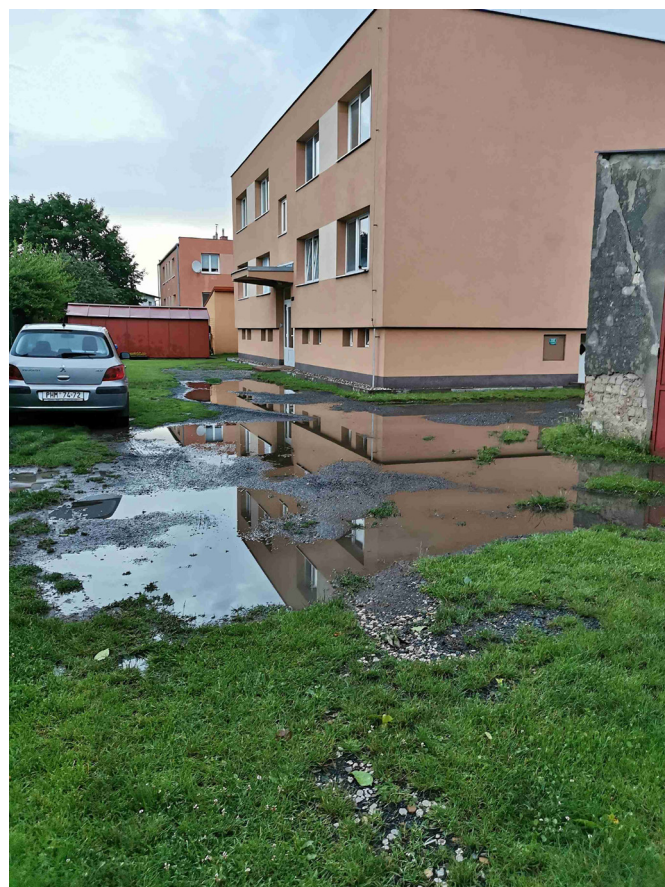
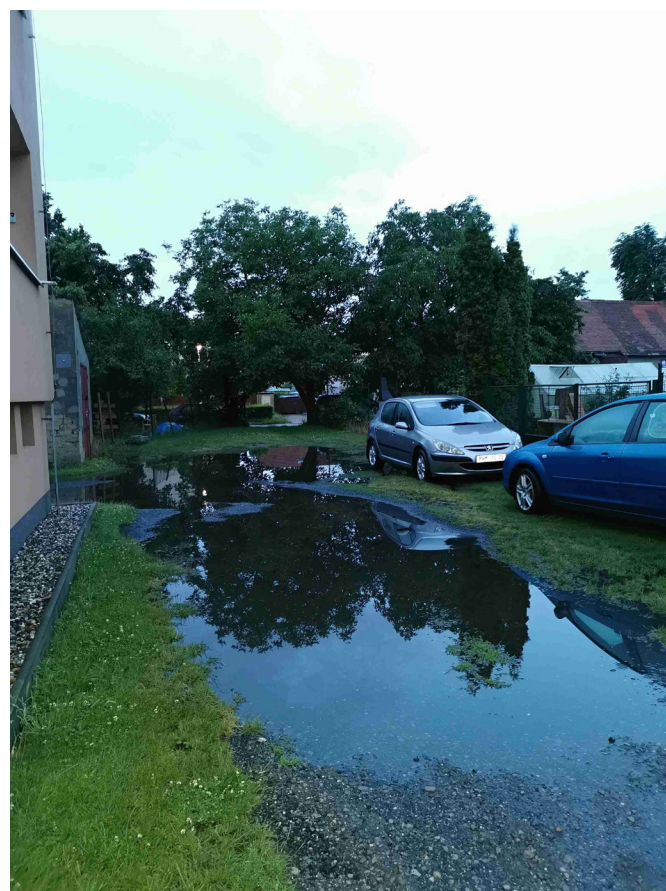
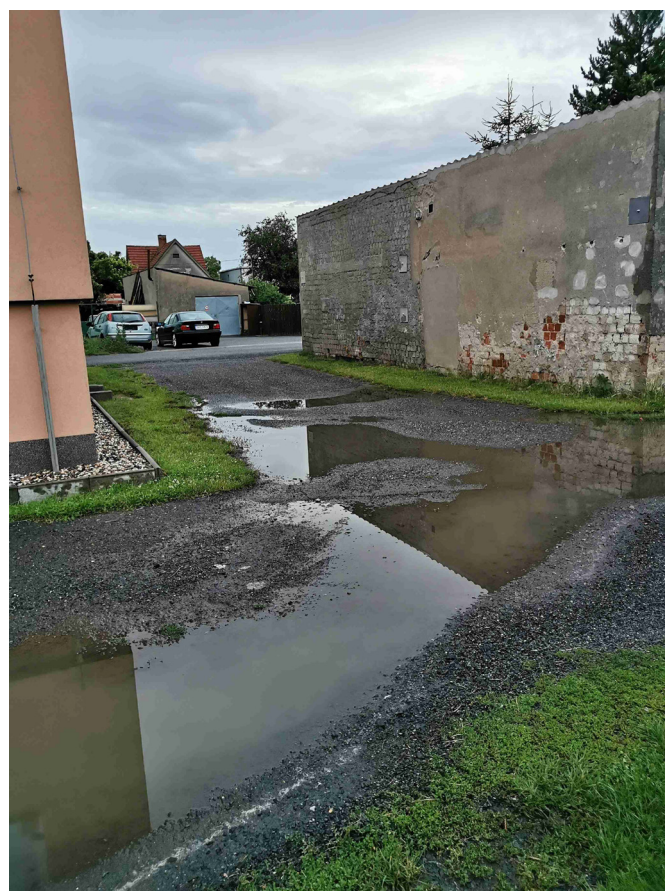
## ZPRÁVA OD MÍSTNÍHO OBYVATELE O ZÁPLAVÁCH PO DEŠTI

Při každém dešti se nám u domu vytvoří velká kaluž, troufám si říci spíše „laguna“, která značně znepráhňuje užívání prostora dané adresy. Tato kaluž se rozlévá od vjezdu domé garáže až ke vchodovým dveřím našeho domu. Nezřídka dojde i k zatečení vody bočním vchodem budovy do společných sklepních prostor.

Pohyb kolem budovy je tímto stavem značně znesnadněn, protože kromě kaluže zůstává na místě následně i značně podmáčený terén a velké množství bláta. Krom tohoto je pro mne, jako vlastníka a uživatele garáže, poměrně zkomplikovaný přístup do ní. V extrémních případech dosahovala hladina vody při brodění až ke kotníkům.

Aktuálně mám nejvíce vysledovanou situaci kolem našeho domu, kde k vytvoření velkých kaluží stačí poměrně malý déšť. Pokud přijdou takové srážky, jako se opakují poslední dobou, pak ta největší „laguna“ vysychá i několik dní.

Nicméně kaluže se tvoří v podstatě po celém zpevněném prostranství mezi budovami č.p.337, č.p.355, č.p.386 a č.p.338. Nejvíce asi v prostoru mezi č.p.355 a č.p.386.
